Ingo Lorenz

Robert Meyknecht wirft mir in seinem Leserbrief vor, dass ich nur auf einen von sieben möglichen Ballonherstellern eingegangen sei. Das hat einen wirklich ganz einfachen Grund: Nur Cameron reglementiert die Instandsetzung in dieser Form. Jeder Halter eines Cameron Ballons ab Baujahr 2005/2006 kann das in seinem Wartungshandbuch unter der Sektion 2.1.4 unter »Fabric Re-

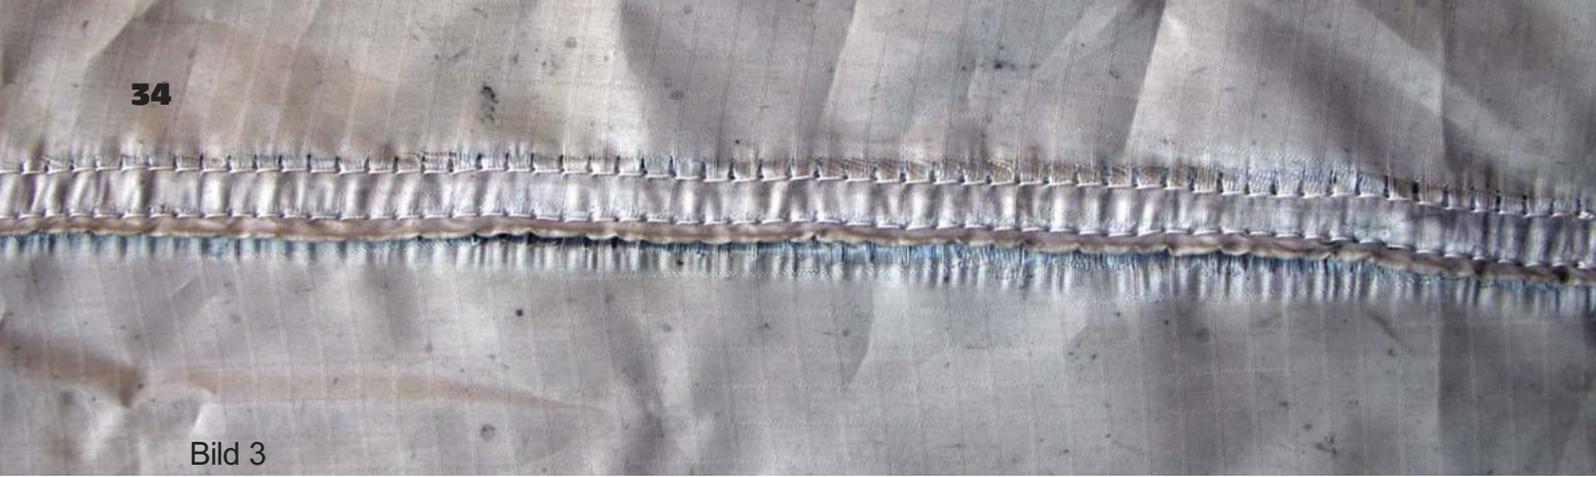
türlich auch dazu in der Lage – es käme aber nicht in Frage. Was dabei herauskäme, sieht man im Bild 3 (siehe oben).

Ein zu großes Feld, wie bei Omas Wohnzimmergardine, über mehrere Meter Naht in Falten zu legen, nur um es an seinen Platz zu bekommen, ist nicht akzeptabel. Es geht hier einfach um Spannungen in der Struktur der Hülle und ggf. um Überbeanspruchungen in einem einzigen Feld. Das kann man mit ein wenig Mühe wesentlich besser machen.
