Vorsicht mit Feuer und Flamme

Ingo Lorenz
Deutscher Freiballonsport-Verband
e.V., Ressort Sicherheit & Technik

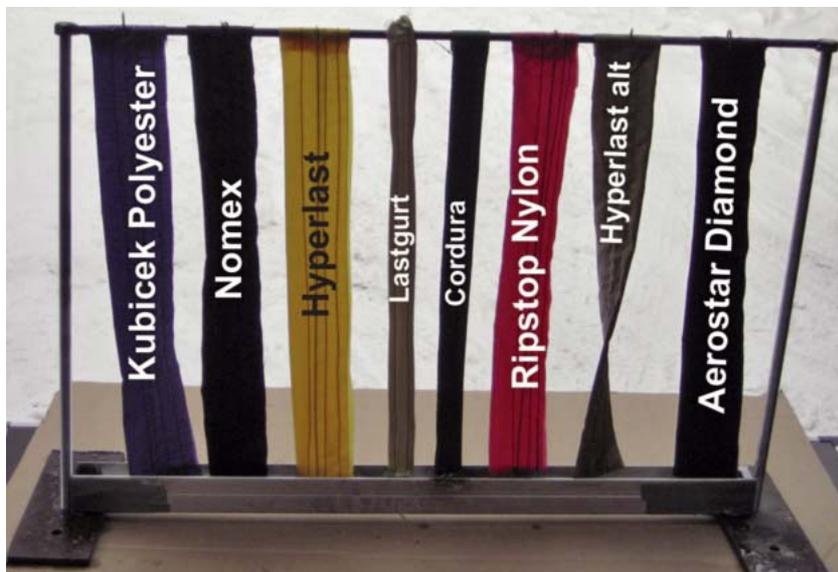
Der Versuchsaufbau: Unterschiedliche Stoffe in ein Gestell der Länge nach eingespannt. So würde sich im Falle des Falles auch der Stoff entzünden: von unten nach oben

Stoffe gleichzeitig zu testen. So richtig wissenschaftlich wird das zwar nicht, aber anschaulich auf jeden Fall. Nach der Norm zur Beurteilung der Entflammbarkeit von Werkstoffen – DIN 75200 – werden die Probestücke quer eingespannt. Bei Ballonhüllen würde es im Fall der Fälle aber von unten nach oben brennen. Daher passt unsere Version mit den senkrecht aufgehängten Musterstreifen besser. Einige Versuche waren nötig, um das Ergebnis bildlich festhalten zu können. Im Aluminiumprofil am Boden des Aufbaus haben wir ein wenig Spiritus entzündet, dadurch kamen alle Muster zeitgleich mit der Flamme in Kontakt. Den Draht in der Mitte der Proben haben wir eingebaut, da sich bei unseren ersten Versuchen die Proben sehr stark bewegten.

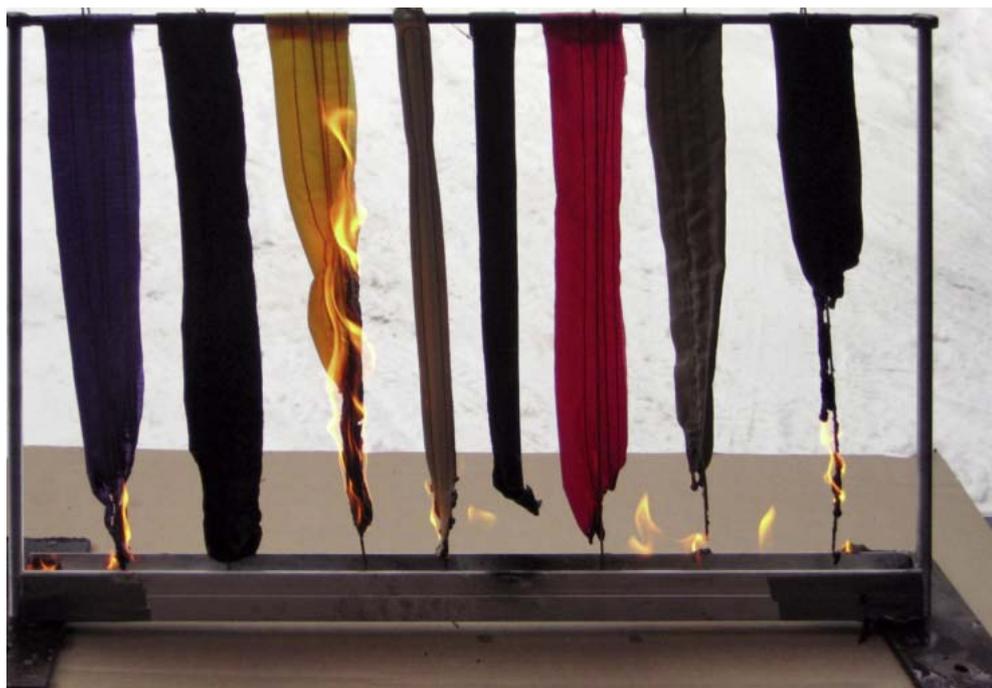
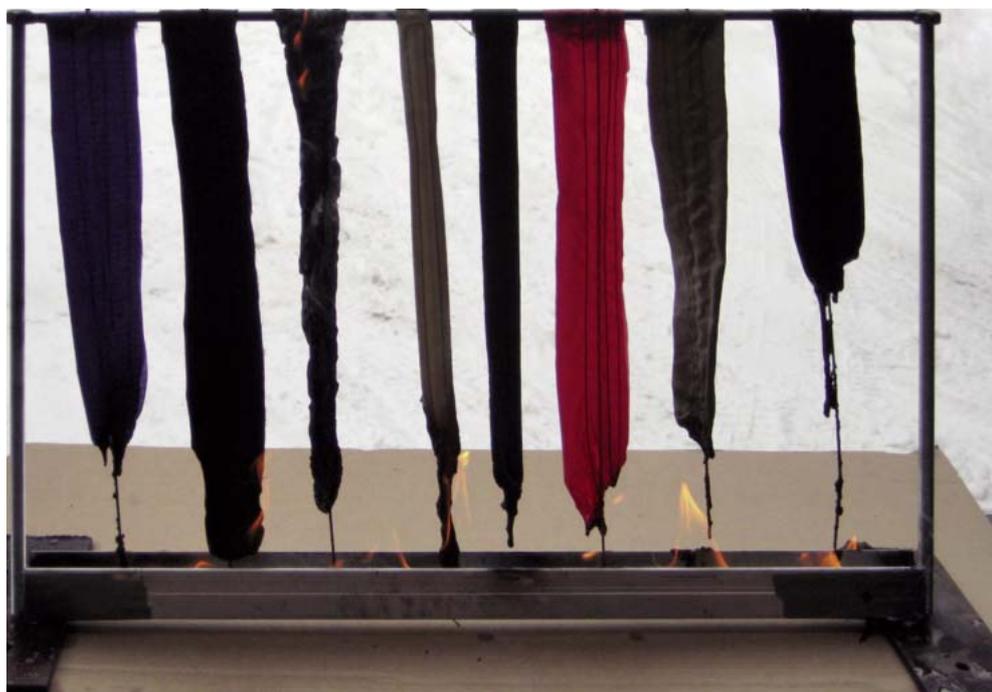
**Feuer an den Stoffstreifen:
In zwei Phasen fotografiert. Oben
erst wenige Sekunden »befeuert«.
Unten gegen Ende des Versuchs:
Einige Streifen sind schon
erloschen**

Eigentlich sprechen die Bilder schon für sich: Der Polyesterstreifen und der normale Ripstop brauchten schon eine gewisse Zeit, bis sie anfangen zu brennen. Dann ging es recht zaghaft weiter. Das Material tropfte brennend ab und erlosch nach einiger Zeit. Der Diamond Stoff von Aerostar brannte etwas flotter, die Flamme ging dann aber auch aus. Beim Lastgurt und beim Cordura ging es ebenfalls sehr langsam. Beide Proben brannten kontinuierlich und tropfend bis zum Ende ab. Die Probe mit dem »alten« und metallisierten Hyperlast tat sich recht schwer. Ob es an der Dreckschicht oder den in der Beschichtung eingelagerten Metallteilchen lag? Wie allseits bekannt, verändert der Nomex Stoff seine Farbe, und das war es dann.

Erschreckend fanden wir, dass die neue Hyperlast Probe bereits nach wenigen Sekunden komplett in Flammen stand und einen Augenblick später nur noch ein Aschefragment übrig war. Wenn einem das auf der Startwiese passiert, sollte man am besten den Feuerlöscher schon in der Hand haben. Die Zeit, ihn aus dem Anhänger zu holen, wird man nicht mehr haben.
